RELATÓRIO DE GESTÃO DE TERRENOS MONTIS/ 2017

Vouzela, 8 de Maio de 2017

O presente relatório faz uma análise das intervenções e actividades realizadas em cada terreno sob a gestão da Montis.

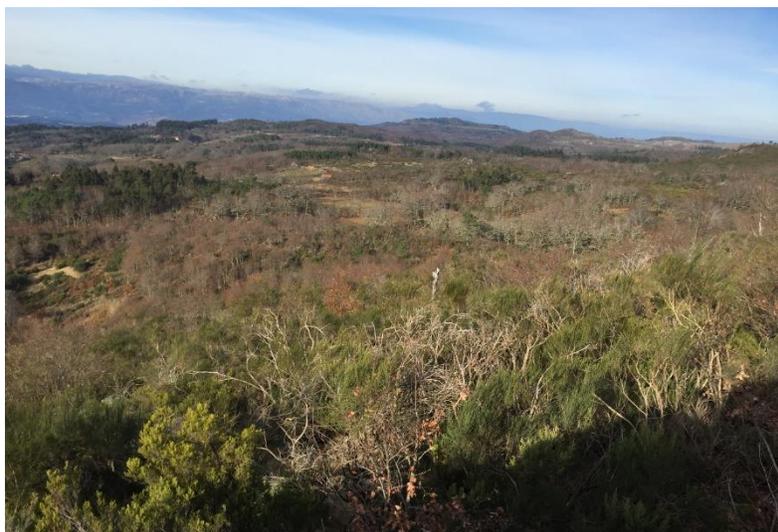
Figura 1 - Carvalhal de Vermilhas - Janeiro 2015

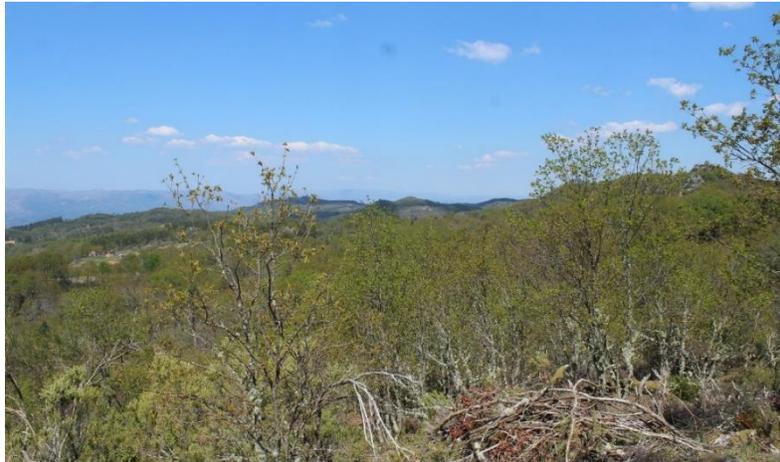
Figura 2 - Carvalhal de Vermilhas - Abril 2017

Os resultados são hoje bem visíveis, com áreas em que o carvalhal começa a fechar o copado e a destacar-se nitidamente da matriz de matos envolvente.

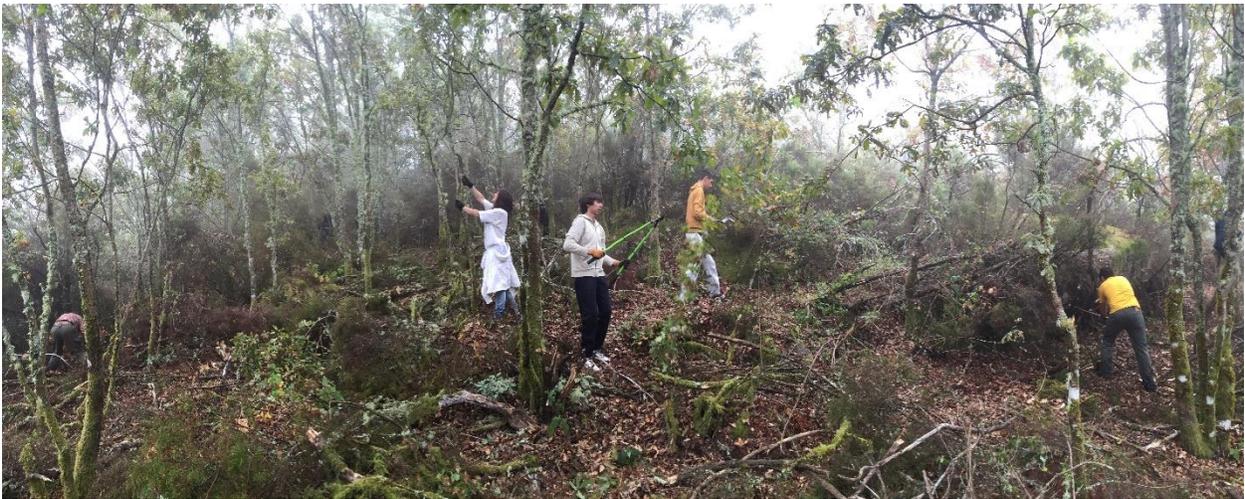
Figura 3 - Jornada de voluntariado - Agosto 2016. Foco na limpeza de matos.

Durante os dois últimos anos foram sendo seleccionados núcleos de carvalhos que pareciam ter melhor desenvolvimento, tendo-se cortado o mato envolvente e podado os carvalhos para criar uma descontinuidade vertical dos combustíveis. Os matos foram deixados no local para manter a matéria orgânica no sistema e atrasar a regeneração do sub-bosque.

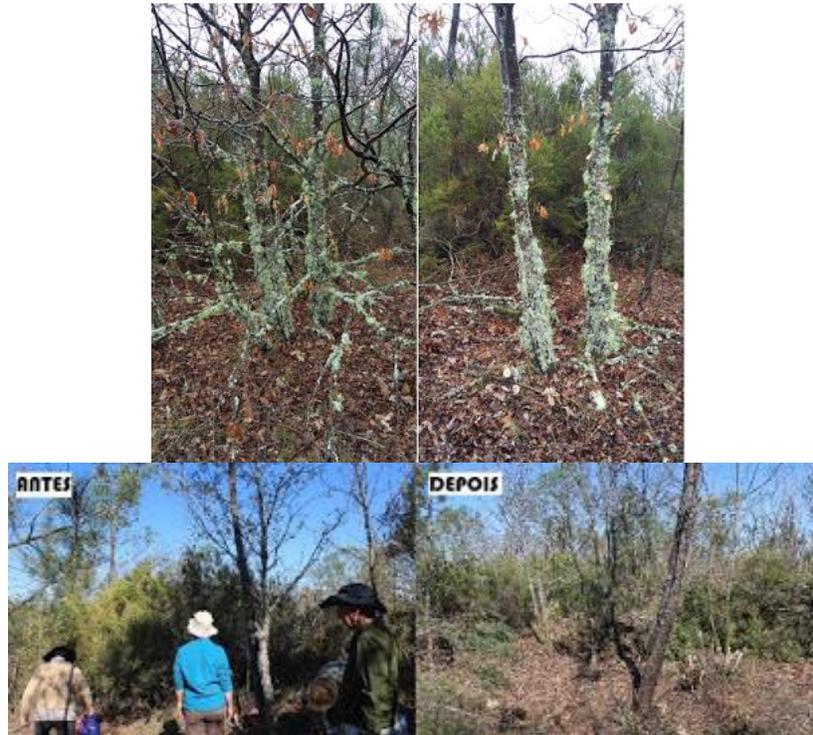
Figuras 5 e 6 – Antes e depois: poda de carvalhos em cima e corte matos em baixo.

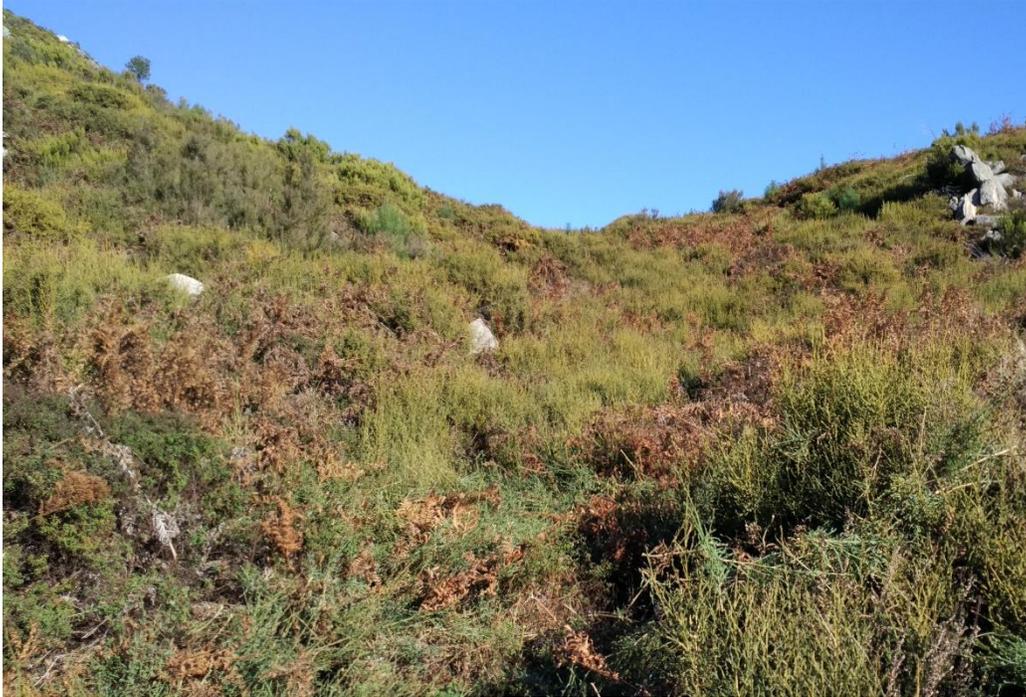
Figura 7 - Linha de água - Janeiro 2017

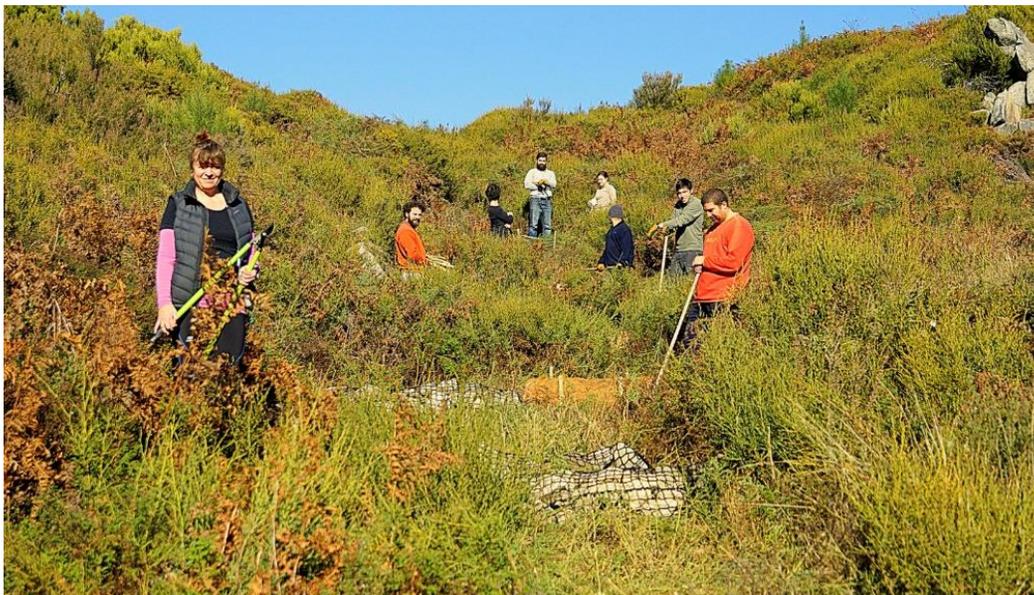
Figura 8 - Linha de água com gabiões de pedra, bio rolos e paliçadas. Oficina Engenharia Natural - Janeiro 2017

Até à data foi realizada uma oficina de Engenharia Natural em Janeiro de 2017, e uma segunda a 22 e 23 de Abril de 2017. Estas oficinas, previstas na última campanha de *crowdfunding*, visam não só formar os seus participantes e a equipa técnica da Montis, mas também promover a retenção de solo e humidade. Pretende-se apoiar uma gestão de fogo compatível com a recuperação de matas ripícolas e carvalhais, que irão permitir controlar o crescimento de matos.

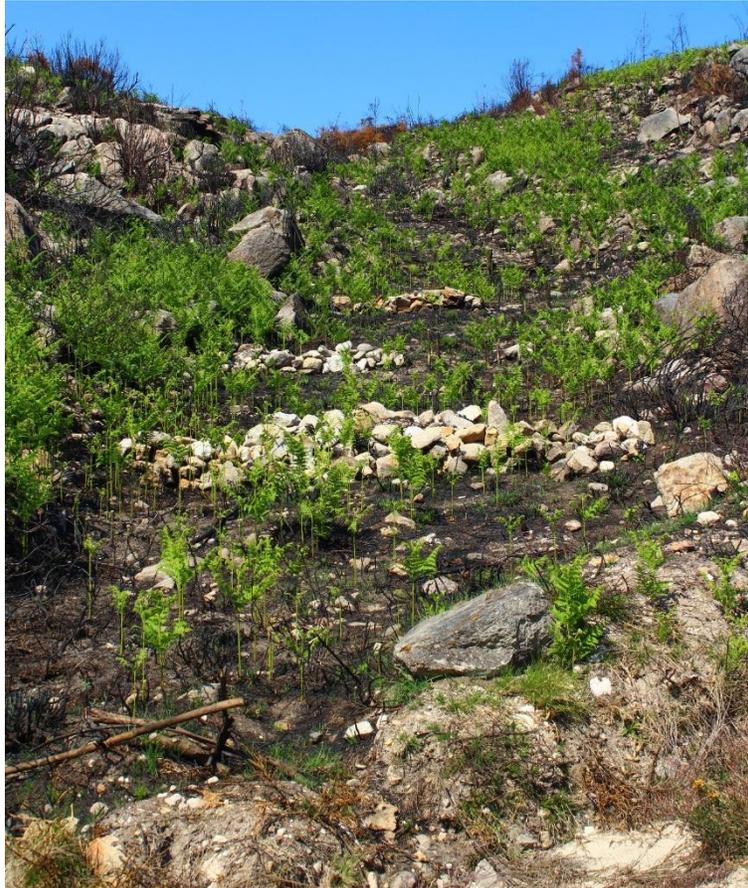
Figura 9 - Linha de água pós-Fogo Controlado - Abril 2017

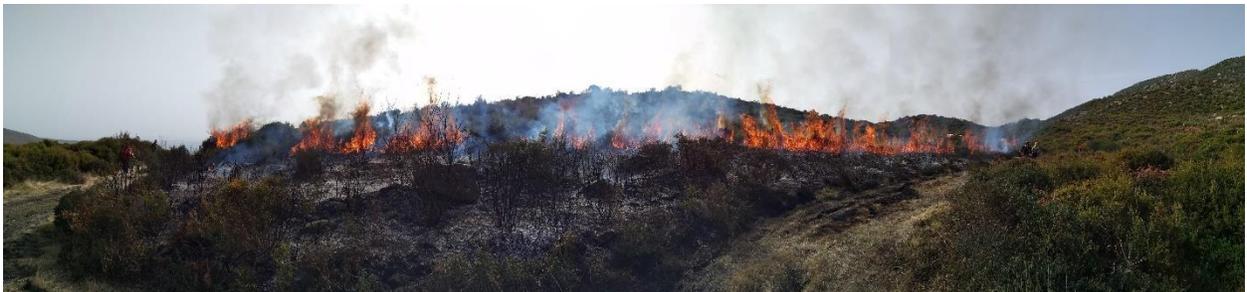
Figura 10- Fogo controlado - Fevereiro 2017

Em Fevereiro de 2017, foi realizado um fogo controlado neste terreno, em cerca de 20 hectares, destinado a eliminar combustíveis finos em área de matos com baixa regeneração natural de árvores. Esta intervenção permite uma gestão em mosaico e intervenções de retenção de sedimentos, e de reforço da presença de espécies que possam garantir mais alimento ao longo do ano para a avifauna e outros grupos de fauna, ao mesmo tempo que se recuperam as matas das zonas côncavas para criar um sistema de abrigos para a população de corço que está a ser instalada na região pela ACHLI.

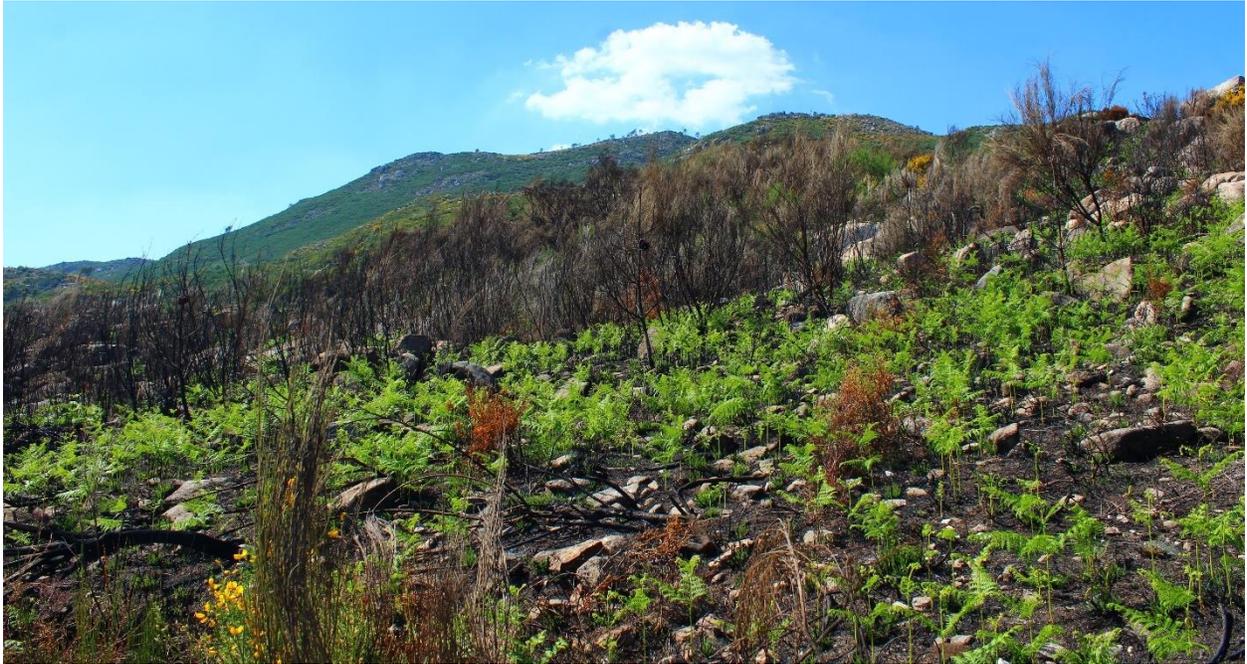
Figura 11 – Área do Fogo Controlado – Abril 2017

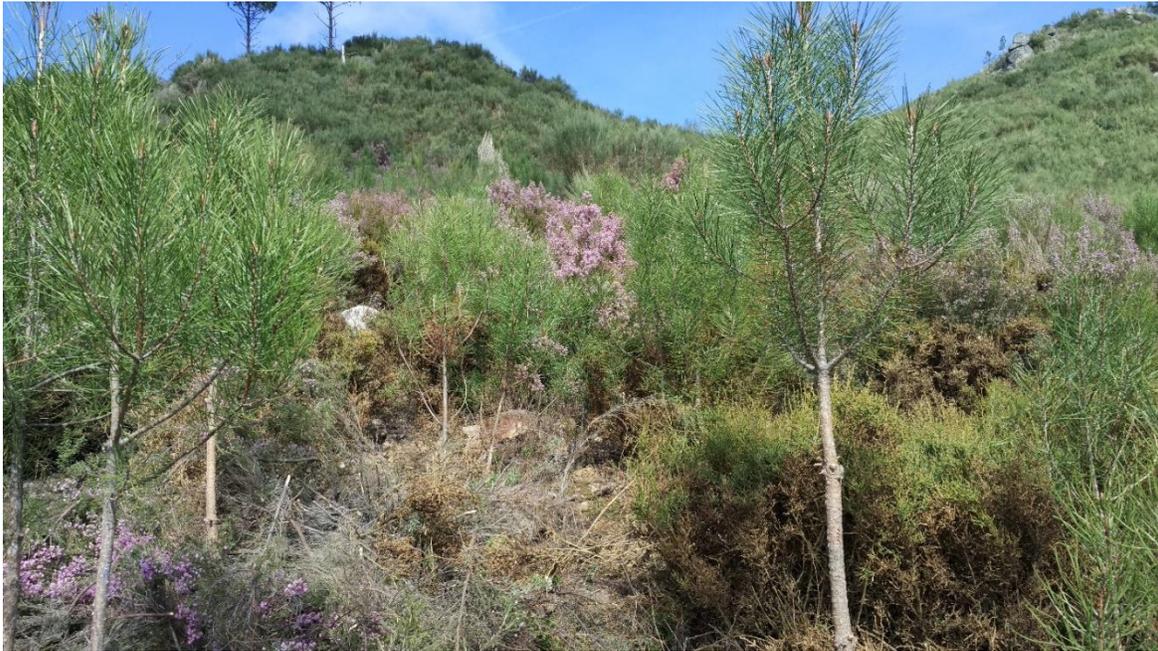
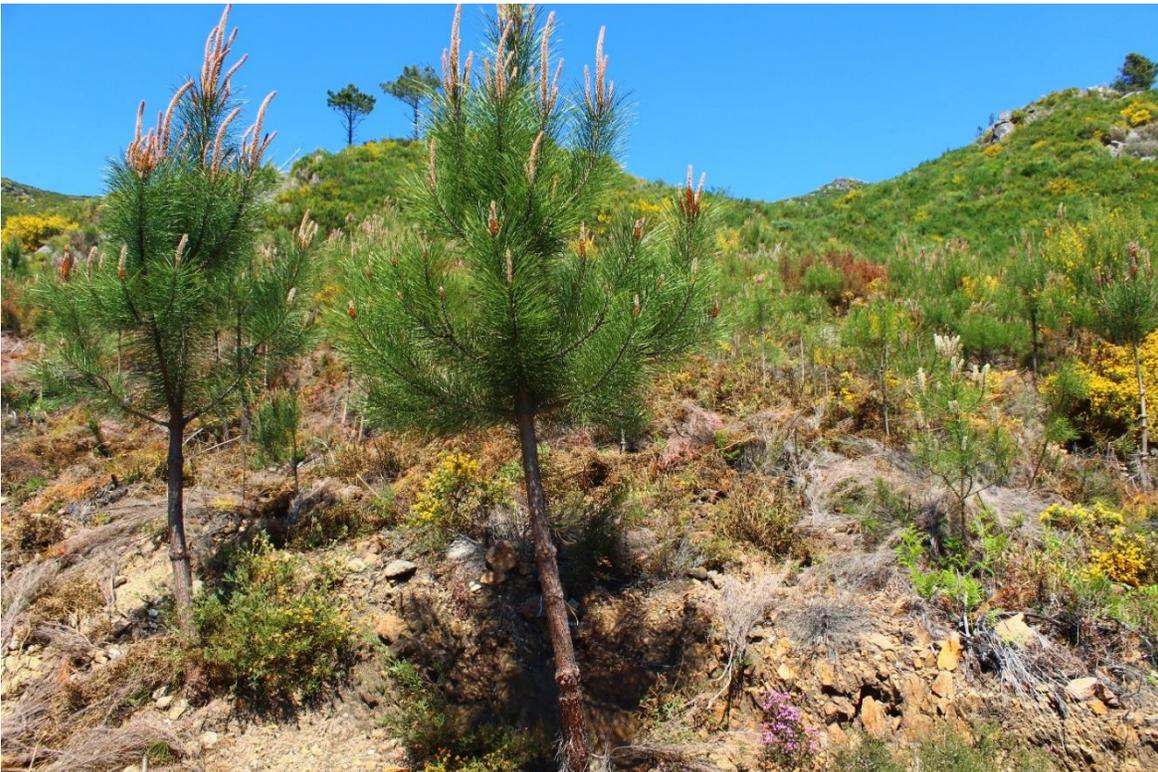
Figuras 13 e 14 - Área de regeneração de pinheiro bravo após as primeiras intervenções – Fevereiro (em cima) e Abril (em baixo) 2017.

De forma menos estruturada e mais informal, e na sequência dos pareceres do ICNF sobre o fogo controlado, está também a fazer-se uma intervenção de aproveitamento da regeneração de pinhal com o objectivo de iniciar a resinagem o mais cedo possível, como contribuição para uma maior capacidade de gestão, e uma intervenção que crie um mosaico mais diversificado e com maior diversidade de nichos ecológicos.

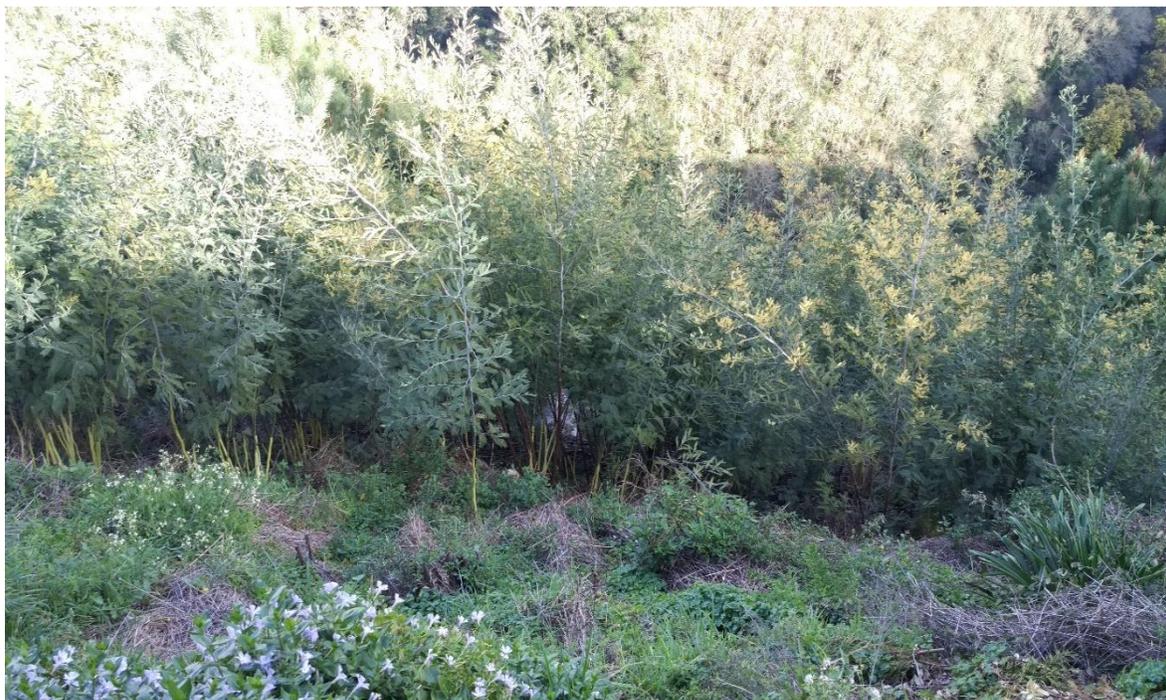
Figura 15 - Mimosas no Baldio da Granja – Março 2017

Este terreno caracteriza-se por uma forte presença de Mimosas (*Acacia dealbata*), sendo o seu controlo a prioridade de gestão.

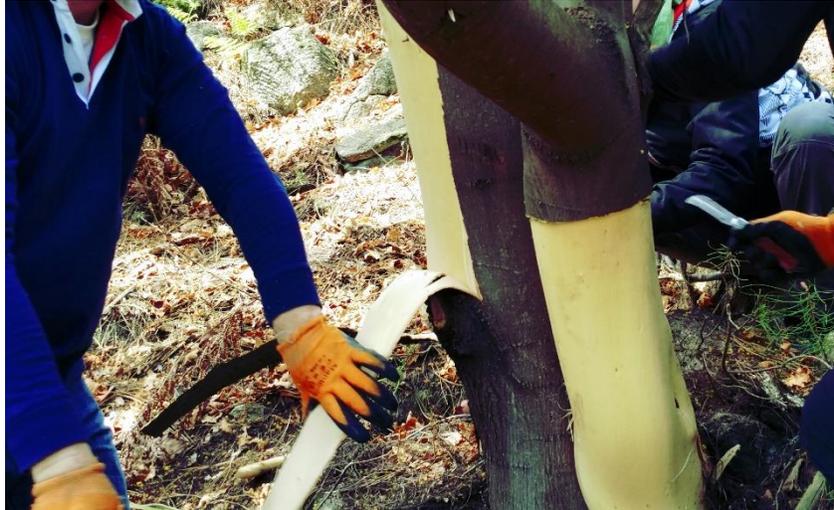
Figura 16 - Voluntariado Março 2017 - Descasque de mimosas.

Em Março de 2017, a jornada de voluntariado da Montis foi realizada neste terreno, tendo como foco o descasque de mimosas, com um forte carácter pedagógico, permitindo que as pessoas da freguesia tomassem contacto com as técnicas de descasque de acácias, em detrimento das soluções de corte, muito menos eficazes.

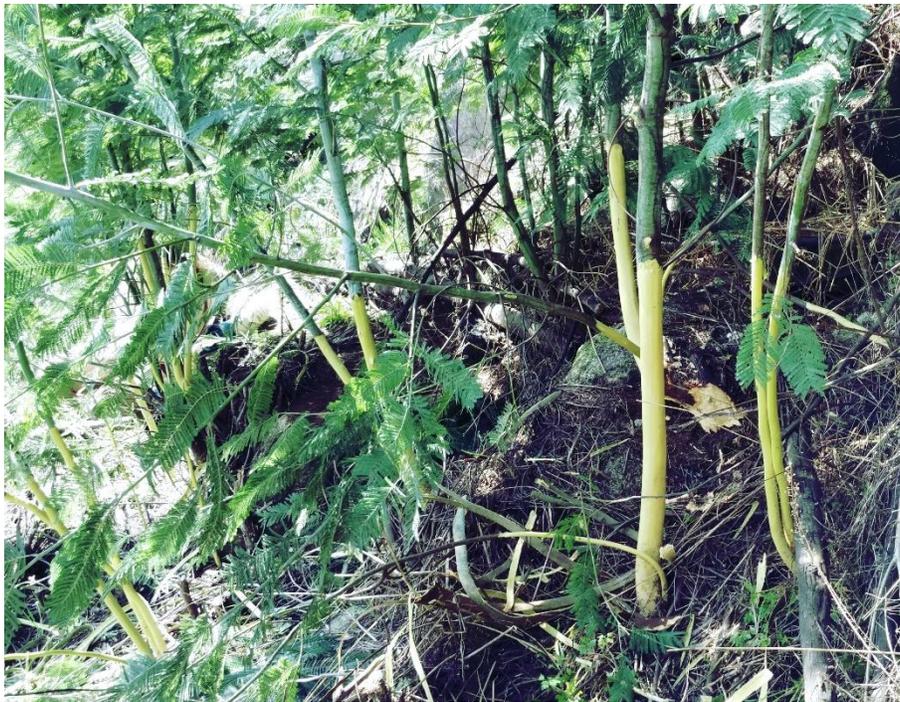
Figura 17 - Resultado da jornada de voluntariado de Março de 2017.

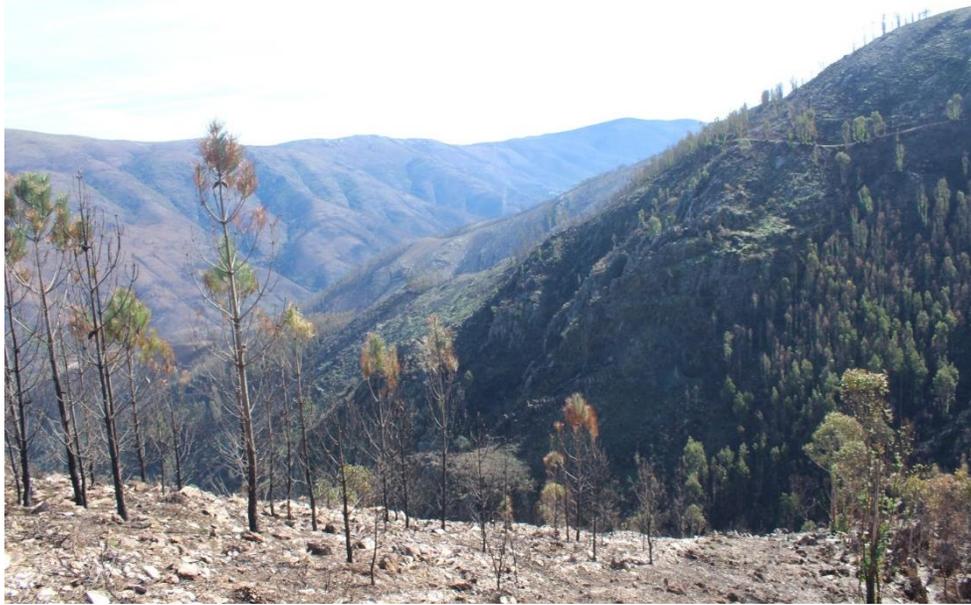
Figura 19 - Terreno do Vieiro - Março 2017

Em 2016 não foram realizadas quaisquer actividades nestes terrenos. Estes terrenos foram afectados pelos incêndios de Agosto de 2016, no entanto as galerias ripícolas foram muito pouco afectadas pelo fogo.

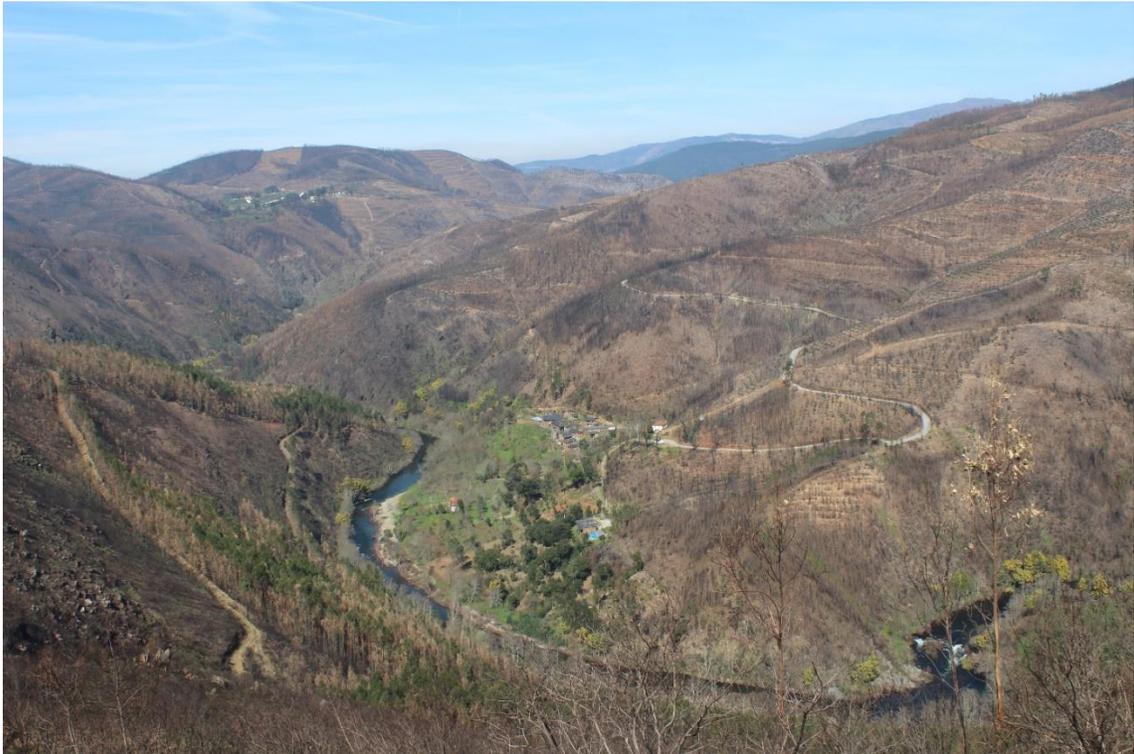
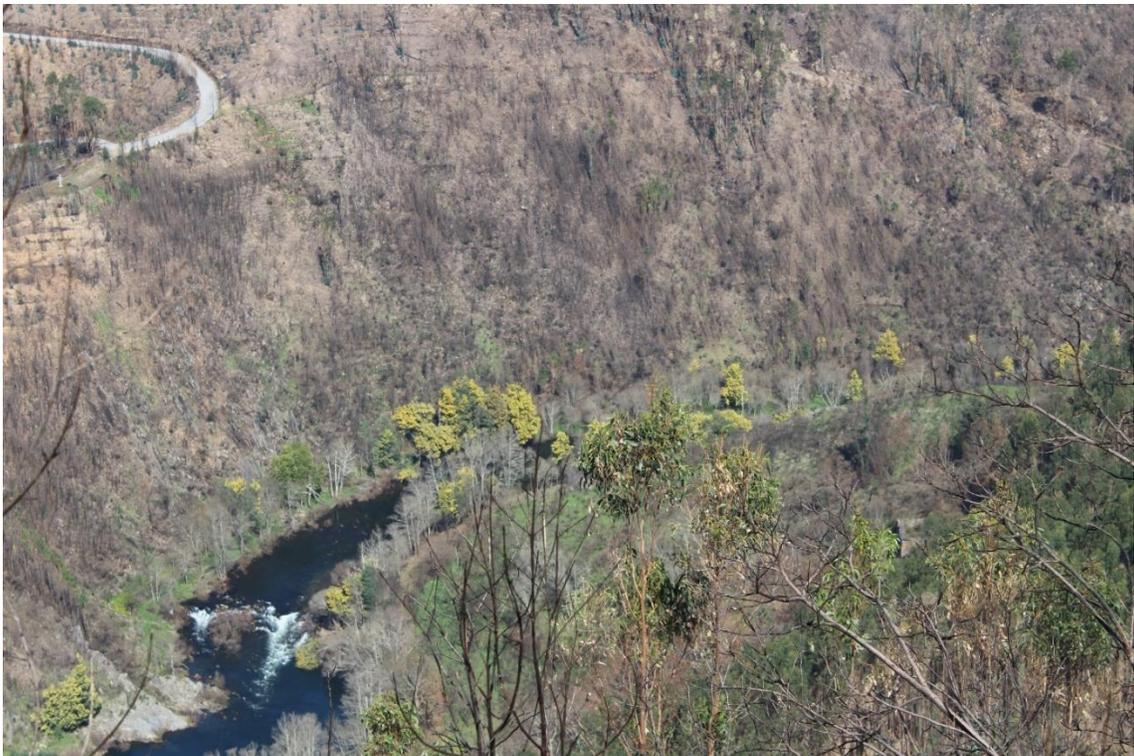
Figuras 21 e 22 - Terrenos Costa Bacelo - Março 2017

Desde Março de 2017 passou a ser possível dispor de duas jornadas de trabalho de campo dos dois técnicos da Montis, que nem sempre serão canalizadas para estes terrenos, mas que já permitiram fazer uma primeira intervenção de controlo de invasoras, claramente a primeira prioridade de intervenção pós-fogo.
